**LUFTBILDAUSWERTUNG ZUR  
ÜBERPRÜFUNG DES VERDACHTS  
AUF KAMPFMITTELBELASTUNG  
VON BAUGRUNDFLÄCHEN  
INKLUSIVE RECHERCHE ZU KAMPF- &  
KRIEGSDATEN ZUR LUFTBILDAUSWAHL**

Gutachten der UXO PRO Consult vom 03.05.2023

Projekt:  
67718 Schmalenberg,  
Kirchgasse u.a.,  
Neubau  
212303091256

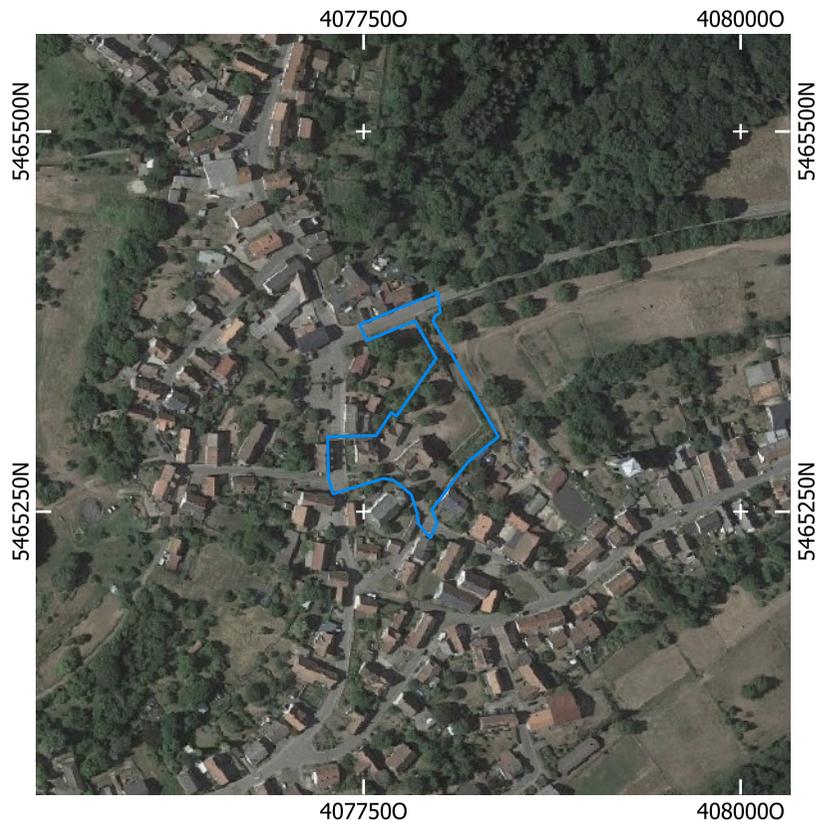
Auf den untersuchten Luftbildaufnahmen und konsultierten historischen Unterlagen konnten keine Hinweise festgestellt werden, die den Verdacht der Kontamination des Erkundungsgebiets mit Kampfmitteln bestätigen. Es konnten keine Sprengbombenrichter, zerstörte Bauwerke, Flakstellungen, Grabensysteme, Bunker oder dergleichen im Erkundungsgebiet und dessen Nahbereich ausgemacht werden.

Das oben in heutiger Umweltsituation umrandete Erkundungsgebiet bestimmt allein den Bereich, für den das in der Begutachtung festgestellte Ergebnis gültig ist. Die Markierung kontaminationsrelevanter Strukturen ist nicht abschließend. Lediglich die für das Ergebnis der Begutachtung ausschlaggebenden Elemente wurden dargestellt.

Die Auswertung der Luftbildaufnahmen hat in Zusammenhang mit der erörterten Literatur den Verdacht der Kontamination des Erkundungsgebietes mit Kampfmitteln nicht bestätigt. Nach unserem jetzigen Kenntnisstand sind keine weiteren Maßnahmen notwendig.

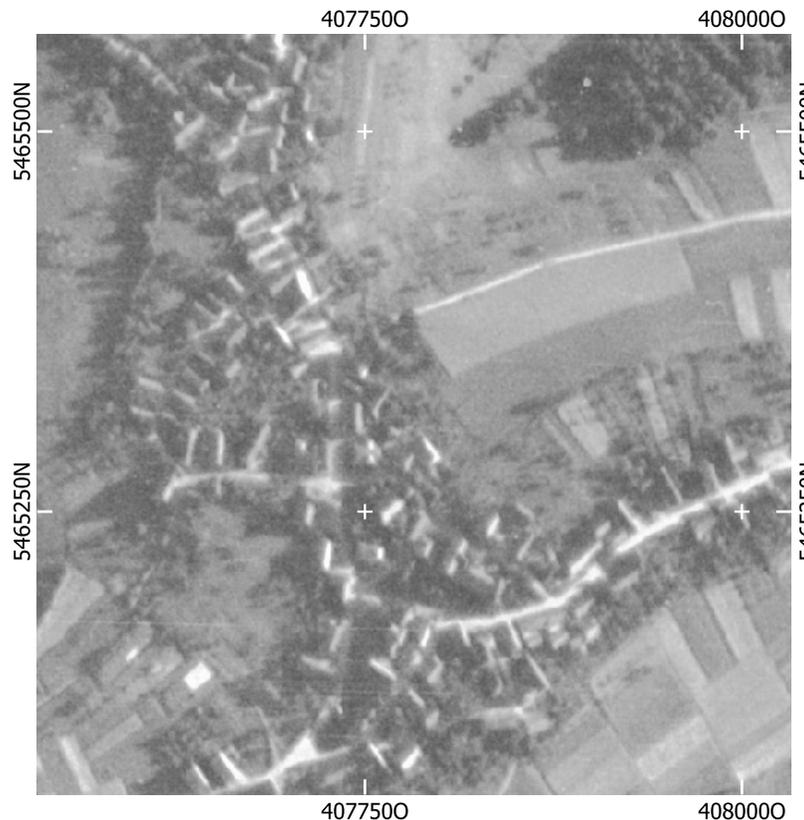
Aufnahmedatum des Luftbilds: 09.07.1945. Aufgrund technischer Umstände zur Zeit der Luftbildaufnahme kann nicht ausgeschlossen werden, dass das Luftbild Verzerrungen unterliegt. Das reproduzierte Luftbild unterliegt strengsten Datenschutzbestimmungen und darf nicht ohne die schriftliche Gestattung von UXO PRO Consult weitergeleitet, verbreitet, veröffentlicht oder anderweitig Dritten zugänglich gemacht werden.
