Bürgerworkshop I
in Geiselberg, Schmalenberg und Heltersberg
24.04.2024

Vorstellung Zwischenstand
Hochwasser- und Starkregenvorsorgekonzept
und Bürgerbeteiligung

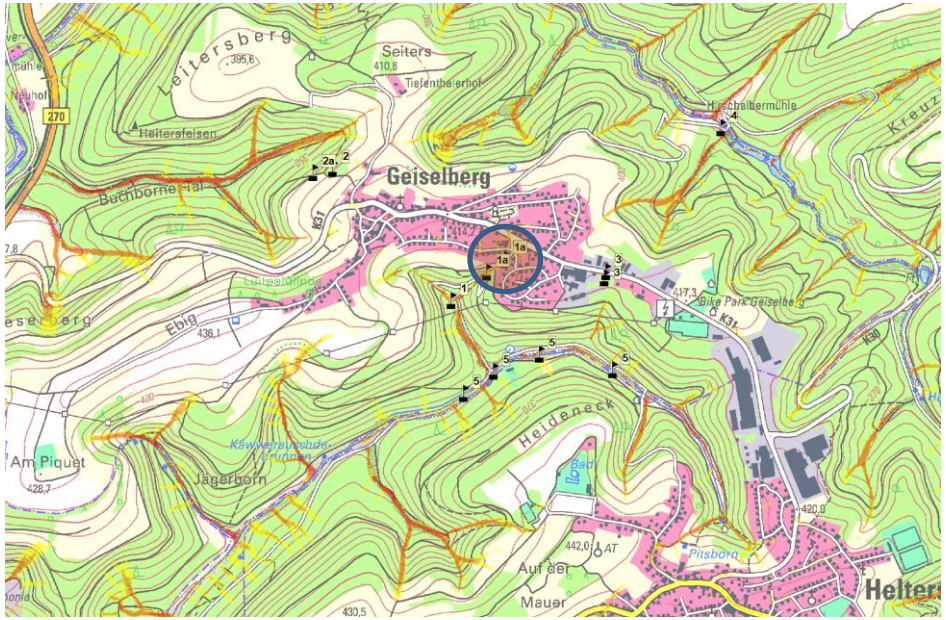
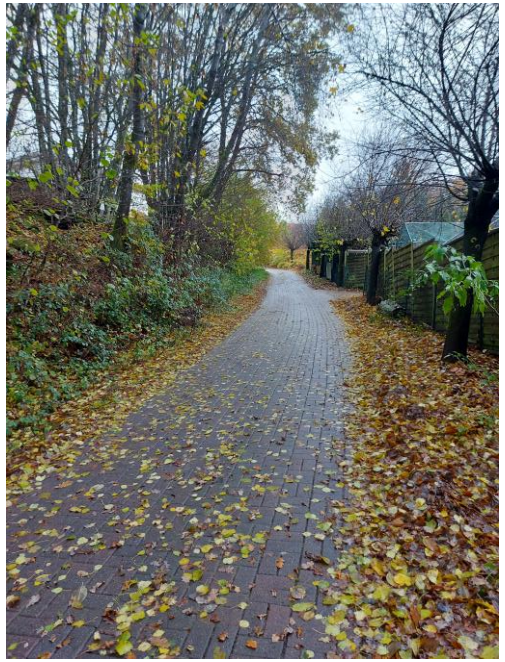
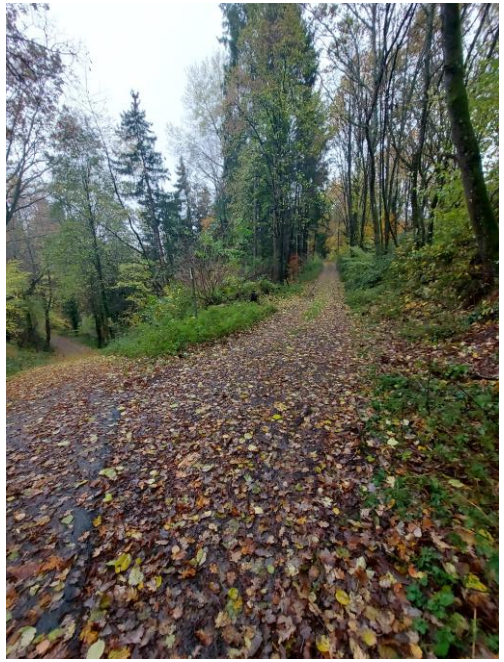
Standort 1a: Weg unterhalb Kreuzung „Am Oberstein“ / „Im Börnerfeld“

- Hier oberflächige Abflüsse über Pflasterweg, weiterer Weg asphaltiert

→ Wegbankett wird bei Starkregen freigespült und Kanaldeckel ausgehoben

- Weiter unterhalb: Trennbauwerk zur Ableitung in Rückhaltebecken Standort (1)

❖ Gezielte Entwässerung, evtl. befestigter Seitengraben entlang des Weges

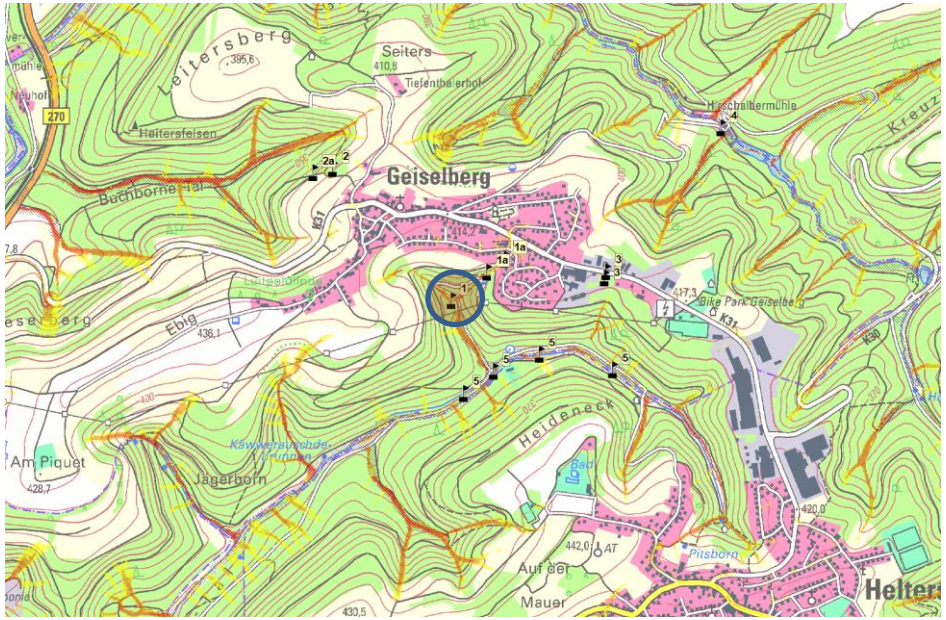
Standort 1: Rückhaltebecken südlich Bebauung „Im Börnersfeld“

- Zulauf aus Mischwasser-Entlastung ca. DN 600
- Drosselabfluss ca. DN 150
- Notüberlauf in Dammkrone

- Becken wurde vor ca. 30 Jahren errichtet

→ vorher gab es Probleme: Wasser hat sich bis in die Ortslage zurückgestaut

❖ Regelmäßige Pflege

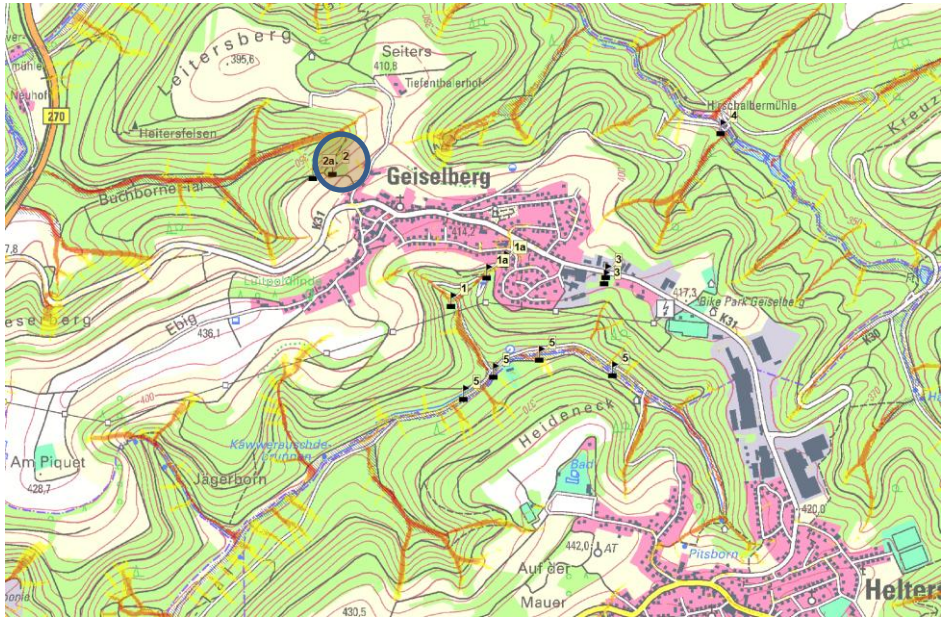
Standort 2: Rückhaltebecken unterhalb „Schopper Weg“

- Zulauf aus Trennsystem
- Rückhaltesenke aktuell eingestaut

→ Vermutlich Drosselbauwerk verlegt

- Überlauf/ Ablauf ca. DN 300
- Ausleitung ins freie Gelände → starke Erosionen

❖ regelmäßige Kontrolle/ Reinigung

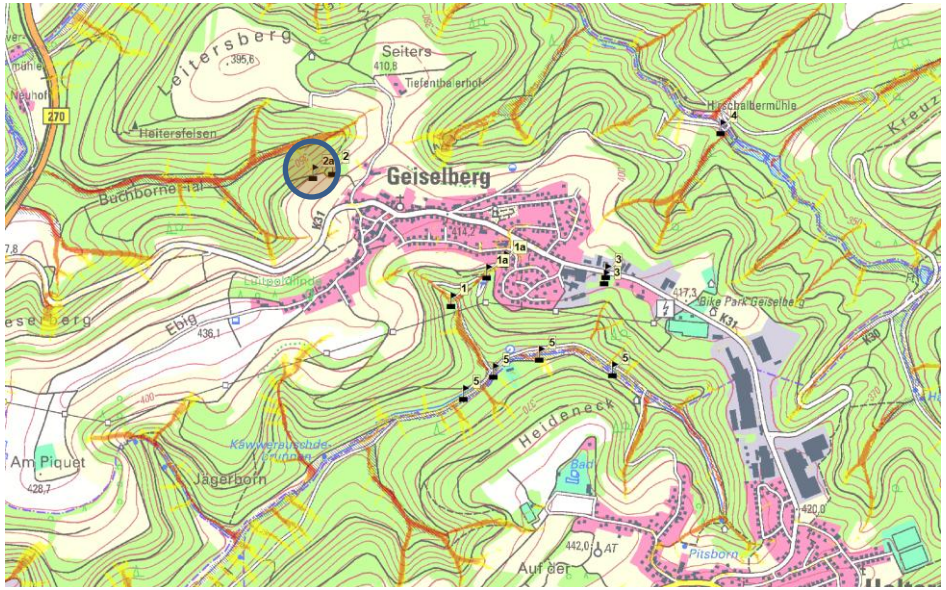
Standort 2a: Rückhaltebecken unterhalb „Schopper Weg“

- Auslaufbauwerk DN 300
- Ausleitung ins freie Gelände / Hanglage → starke Erosionen

❖ Evtl. Holzkastenverbau anlegen

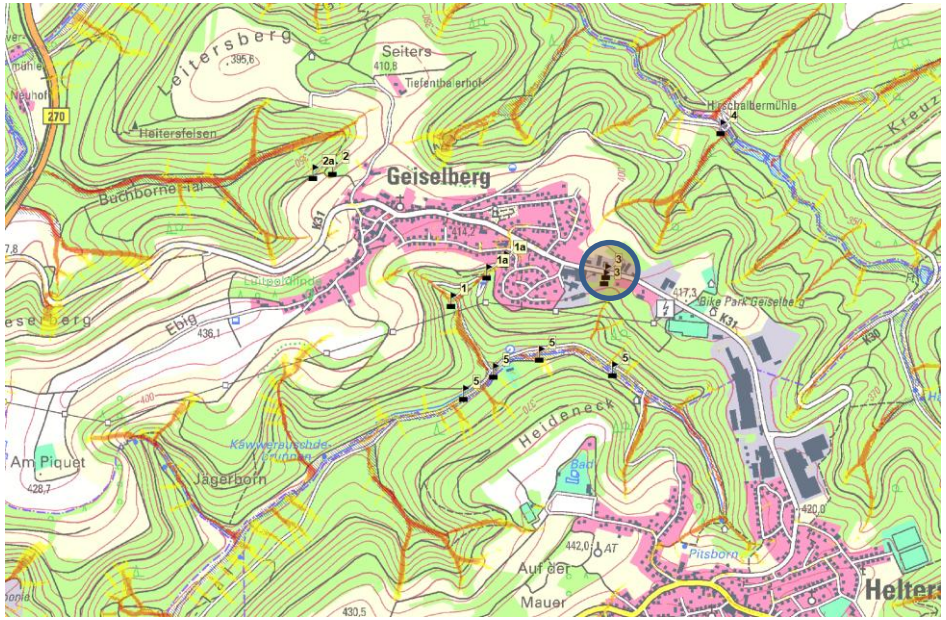
Standort 3: östlicher Teil der Hauptstraße

- Hier nur wenige Einläufe → Straßeneinläufe im Tiefpunkt aktuell verlegt bzw. nachfolgendes Rohr verstopft
- Nördlich der Straße besteht ein leicht erhöhter Einlauf mit Anschluss an Mischwasserkanal
- Wasser wird gesammelt und über den Kanal (über Privatgrundstück, Flurstück 2008/33) abgeleitet
- Regenwasserkanal endet unterhalb der Bebauung

→ Fehlerhafte Entwässerung

❖ Verbesserung der Entwässerung im Zuge der Sanierung der Hauptstraße (für **2028** vorgesehen)

❖ Kurzfristig Rohr spülen, generell häufigere Reinigung

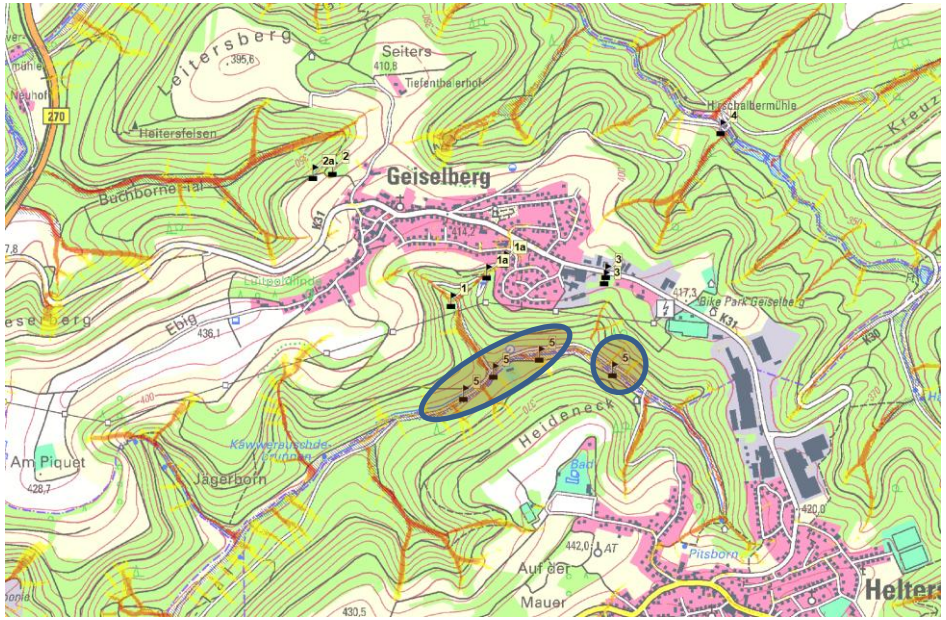
Standort 5: Graben südlich Geiselberg

- Graben ab Rückhaltebecken Heltersberg Richtung Geiselberg
- Starke Abflüsse im Graben / Bach → Tiefenerosion
- Eintrag von Klopapier auf Felder bei Mischwasser-Entlastung Stauraumkanal in das Rückhaltebecken

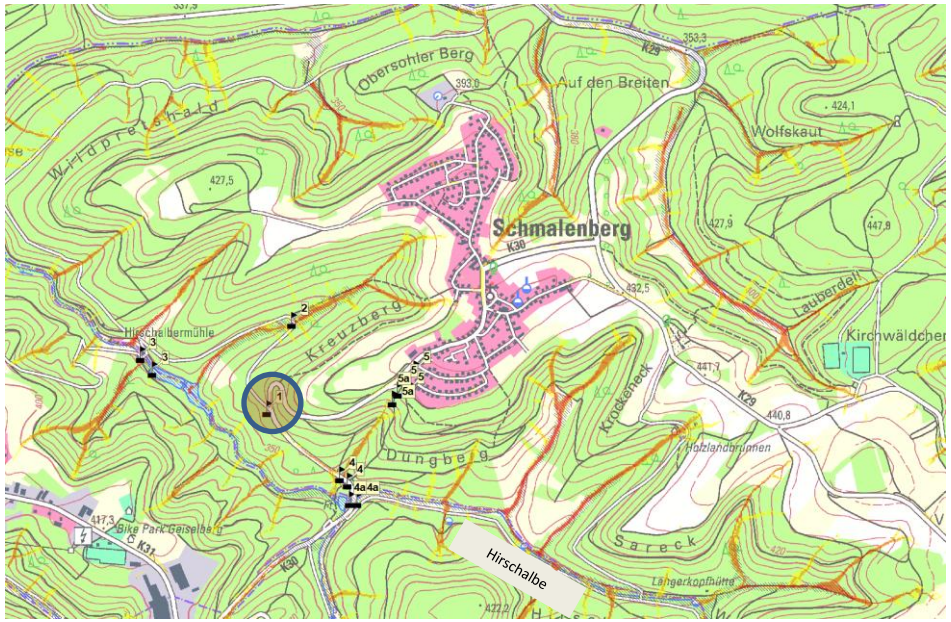
Standort 1: Abzweigung K 30 (ipr)

- Straßenentwässerung über Gittereinläufe und Kastenrinne
- Zusätzlicher Straßendurchlass für Hangabflüsse (ca. 80 x 50 cm)

→ funktioniert, keine Probleme bekannt

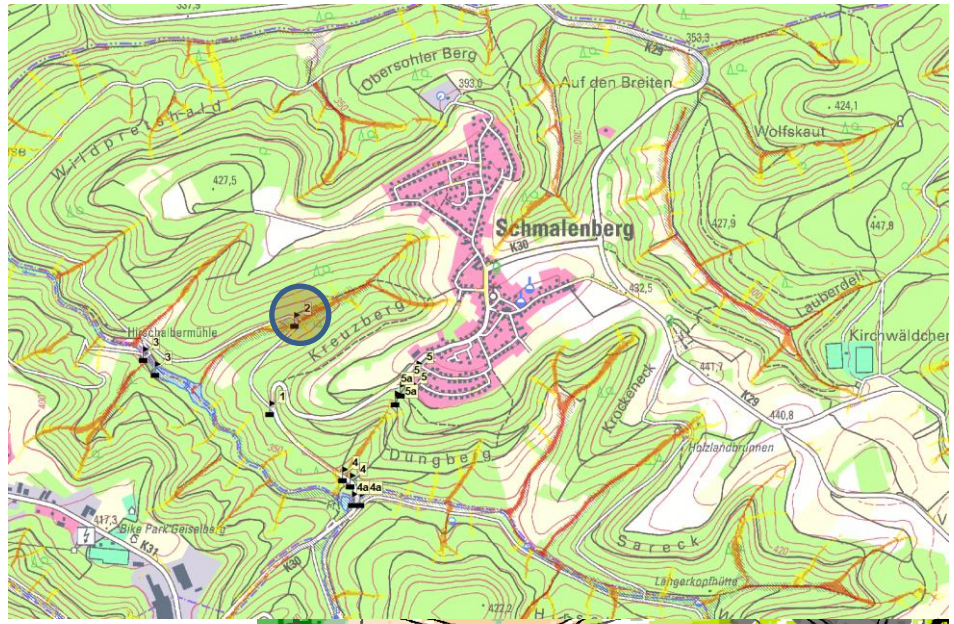
Standort 2: Weg bei Abzweigung K 30 (ipr)

- Breite Tallage
- Weg leicht erhöht (ca. 50 cm über Geländeniveau)
- Kein Durchlass zu erkennen

→ Keine Probleme bekannt

❖ Fläche oberhalb des Wegs evtl. als Rückhaltung nutzbar

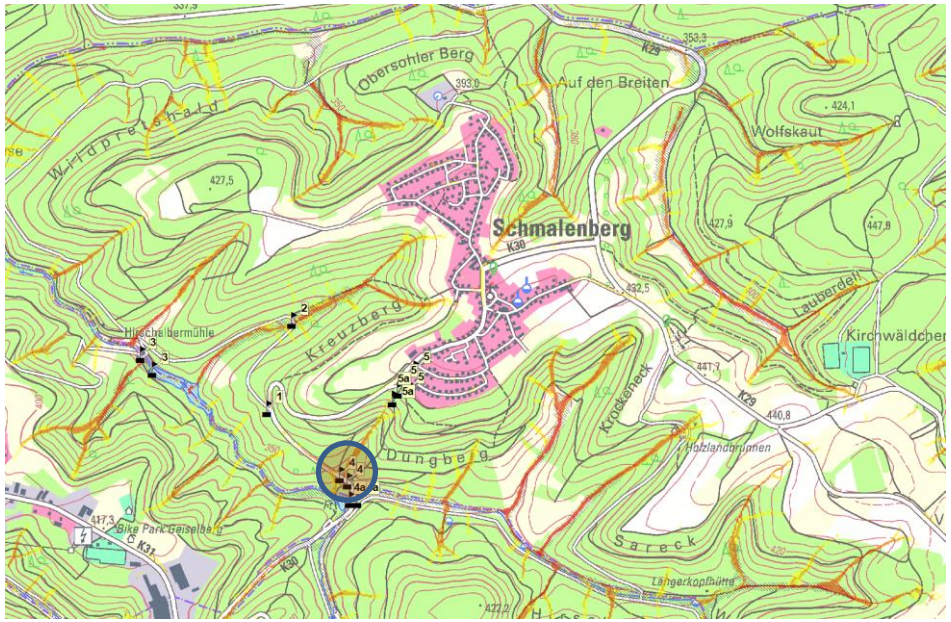
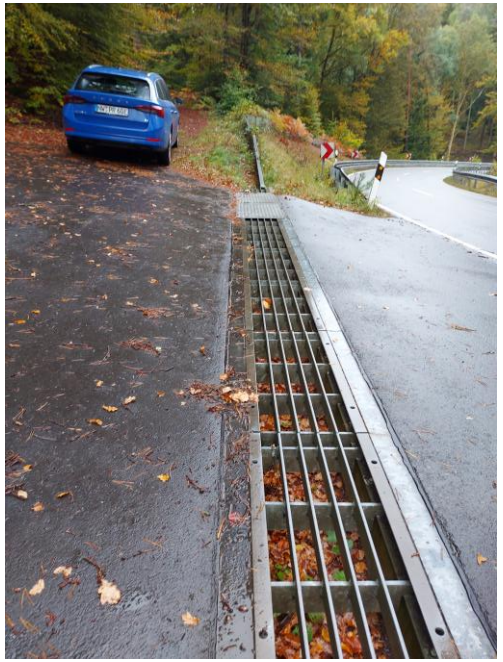
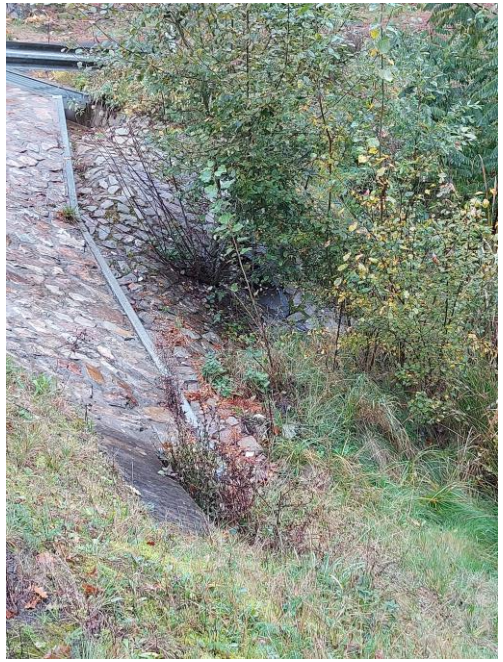
Standort 4: K 30 Bereich „Alter Badeweiher“

- Straßenentwässerung → seitliche Zuwegung mit Kastenrinnen gesichert (B = 40 cm, grobes Gitter)
- Hier Zuleitung in Rückhalteteich (mit Schilf bewachsen)
- Überlauf in Richtung Straßenquerung

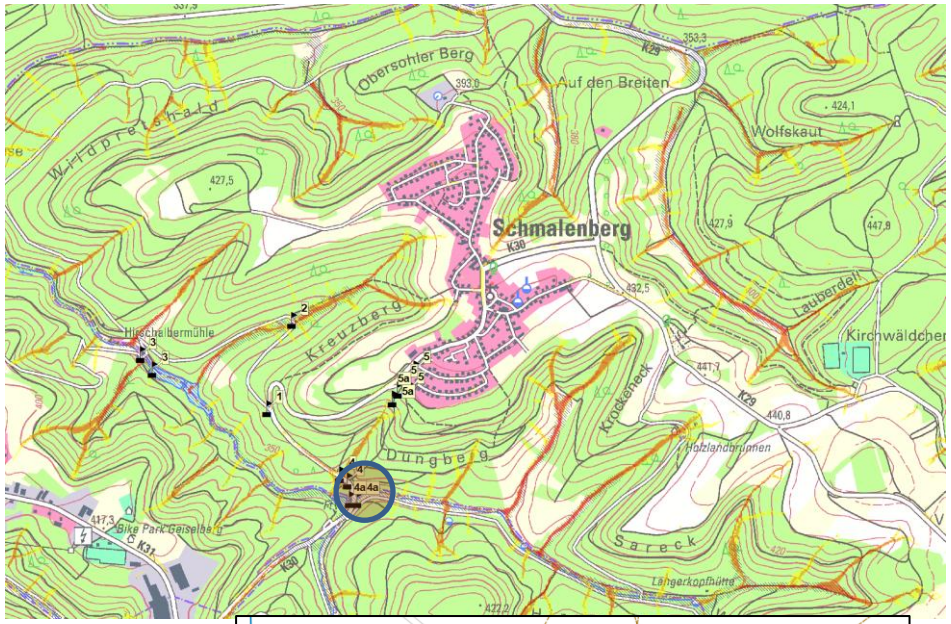
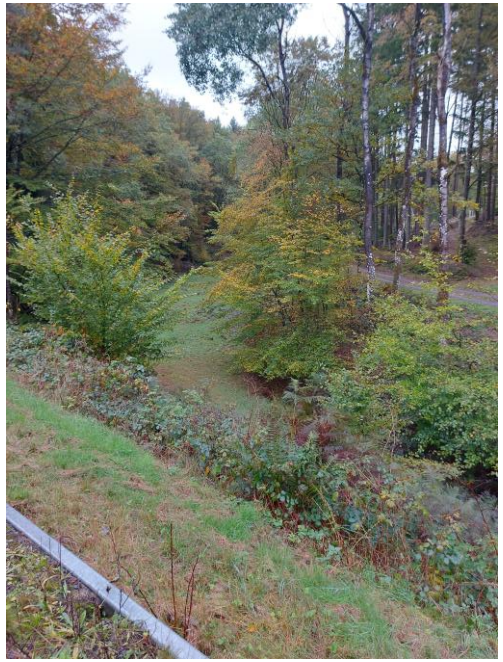
Standort 4a: K 30 Bereich „Alter Badeweiher“

- Straßenhöhe : Straße liegt ca. 6 m über Talgelände
- Oberhalb: Rückhaltevolumen vorhanden
- Unterhalb: Tümpel/ Weiher

→ Keine Probleme erkennbar

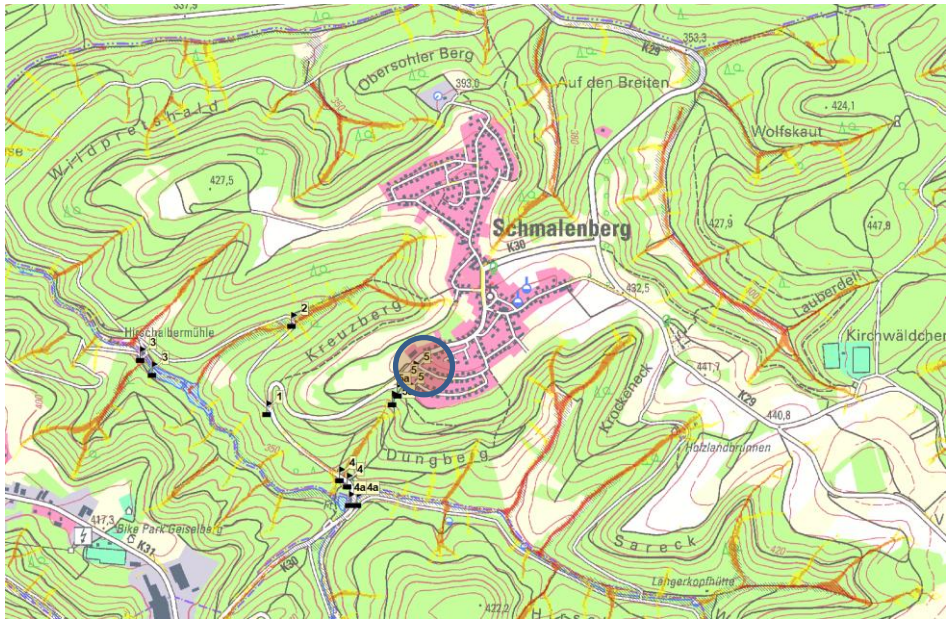
Standort 5: Weg K 30 / Ortseingang (südlich)

- Hier Grabenverlauf
- Pumpstation für Schmutzwasser

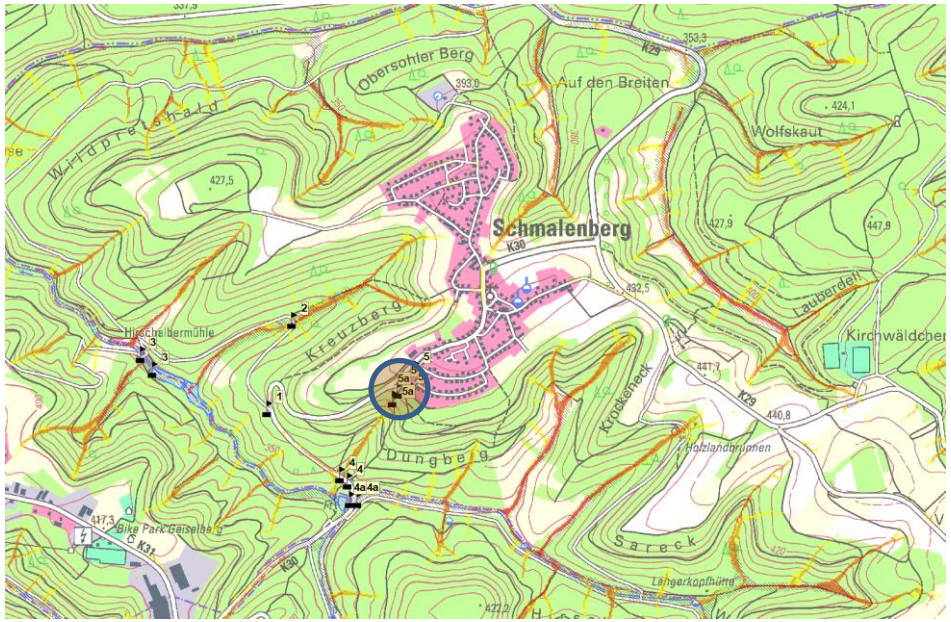
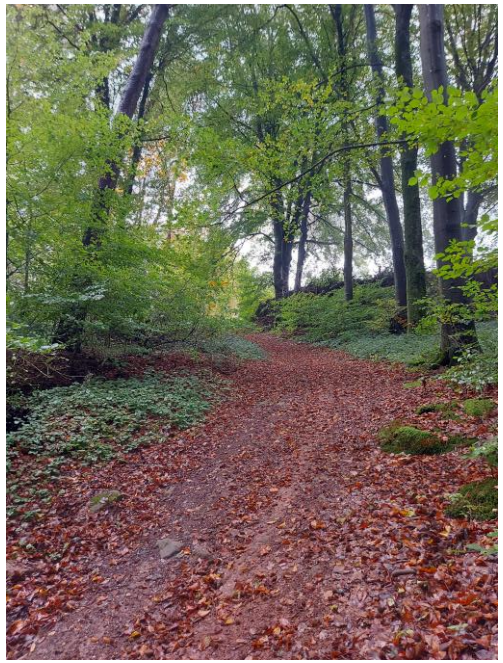
Standort 5a: Waldweg K 30 / Ortseingang (südlich)

- Entlastung Regenwasserkanal → unterhalb: stark erodierter Graben (v. a. freigespülte Wurzeln von Bäumen, Ausspülung ca. 1,5 m tief)
- ❖ evtl. Holzkastenverbau
- Verstärkung der Erosion seit 2-3 Jahren
- ❖ prüfen: welche Flächen sind hier angeschlossen? (mehrere Zuläufe vorhanden, u. a. DN 300 mit nachfolgendem Gerinne)
- → Weiter unterhalb: keine Probleme bekannt

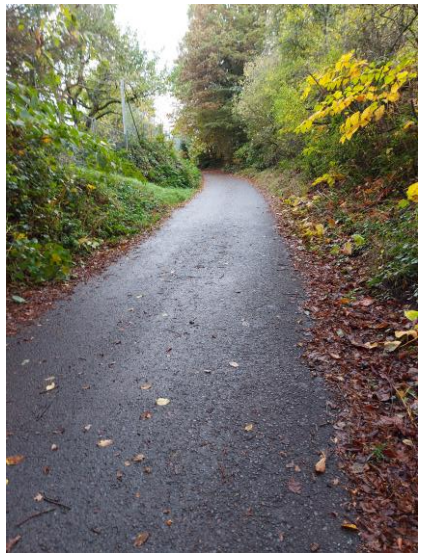
Standort 1: Weg Ende Schulstraße

- Beginn Übergang Radweg: hier regelmäßiger Überstau des Mischwasserkanals → Abflüsse spülen Schotter auf Radweg in Richtung Seetal (→ Gefahr für Radweg)
- ❖ evtl. betreffenden Schacht: druckdicht ausführen → prüfen wohin sich das Problem verlagert
- ❖ Leichte Grasmulde entlang des Weges (links unterhalb des Schachtes) anlegen und gezielte Querung des Weges über Rohr oder Kastenrinne in Richtung Tallage
- ❖ Rechts vom Weg Pflasterinnen anlegen mit Ableitung in Hang
- ❖ Im Weg Pflasterquerinne mit gezielter Ableitung in den Hang
- ❖ Schulstraße: Ausbau Vorgesehen mit Kanalaufweitung DN 300 zu DN 600

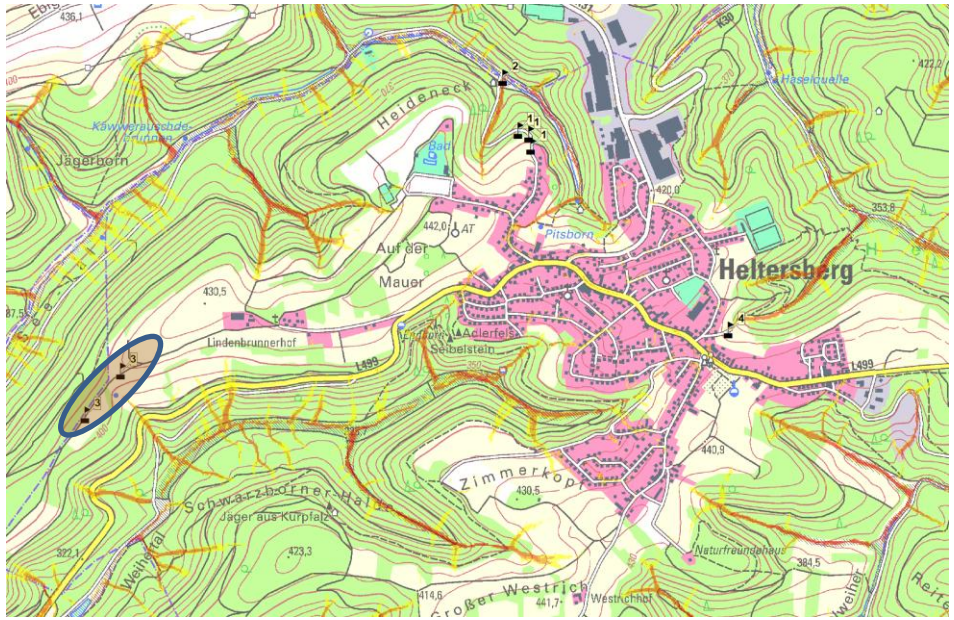
Standort 3: Wirtschaftsweg, Bereich Lindenbrunner Hof

- Wasser sammelt sich auf dem Weg
- Regelmäßige Ausspülungen

❖ Flurbereinigungsverfahren vorgesehen mit neuer Wegführung
❖ Regelmäßige Abschläge anlegen → führt zu Weihertalbach
❖ Tiefenbereich aufschottern
❖ Abgrabungen/ Mulden seitlich vom Weg anlegen

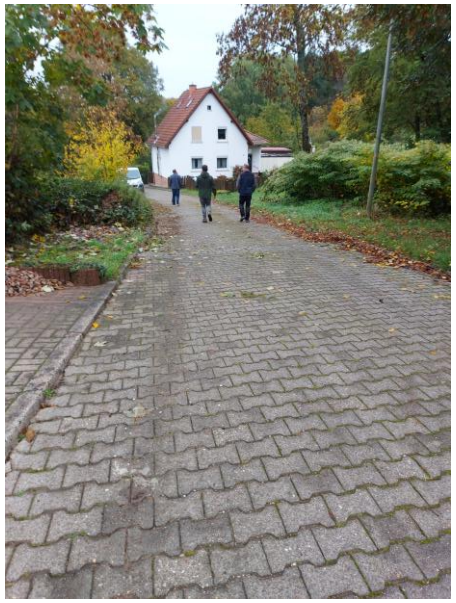
Standort 4: Bosendeller Weg

- Seitlicher Schachdeckel: bei Starkregen ausgehoben → Wasser aus Schacht ausgetreten
- Schacht mit zwei Zuläufen und einem Ablauf (ca. DN 100) → weiterer Verlauf prüfen → evtl. Aufweitung des Ablaufs
- Unterer Teil: nur Regenwasserkanal → genauerer Verlauf nicht bekannt
- Weg ist wasserführend ausgebaut und mündet in Wanderweg

→ Keine größeren Probleme/ Ausspülungen bekannt
