**LUFTBILDAUSWERTUNG ZUR  
ÜBERPRÜFUNG DES VERDACHTS  
AUF KAMPFMITTELBELASTUNG  
VON BAUGRUNDFLÄCHEN  
INKLUSIVE RECHERCHE ZU KAMPF- &  
KRIEGSDATEN ZUR LUFTBILDAUSWAHL**

Gutachten der UXO PRO Consult vom 23.09.2019

Projekt:  
66919 Hermersberg,  
Neubaugebiet,  
Baufeld  
211908061440

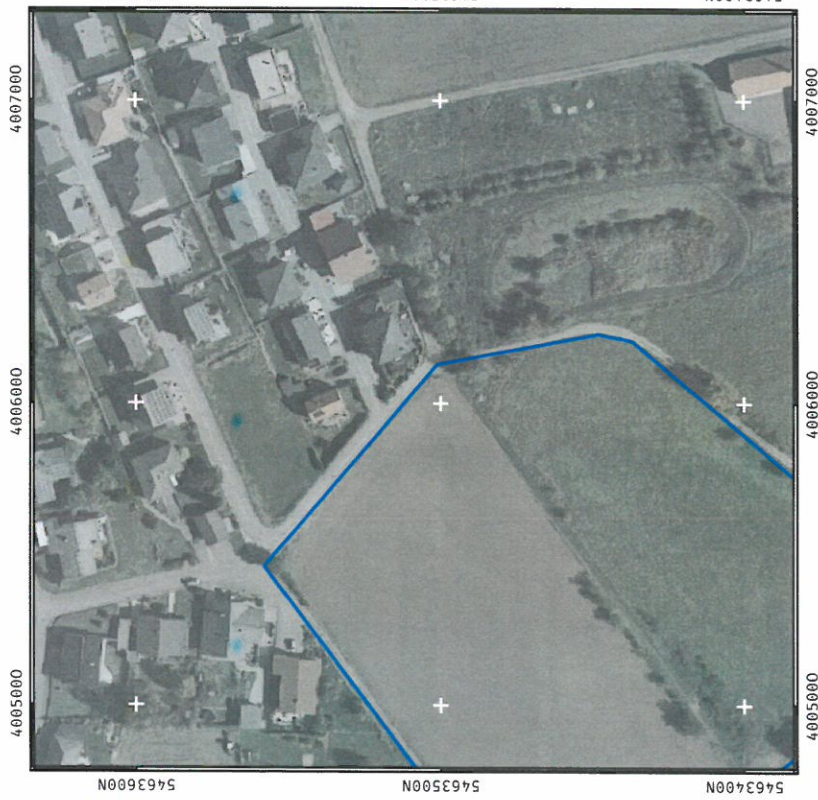
Das oben in heutiger Umweltsituation umrandete Erkundungsgebiet bestimmt alleinig den Bereich, für den das in der Begutachtung festgestellte Ergebnis gültig ist. Die Markierung kontaminationsrelevanter Strukturen ist nicht abschließend. Lediglich die für das Ergebnis der Begutachtung ausschlaggebenden Elemente wurden dargestellt.

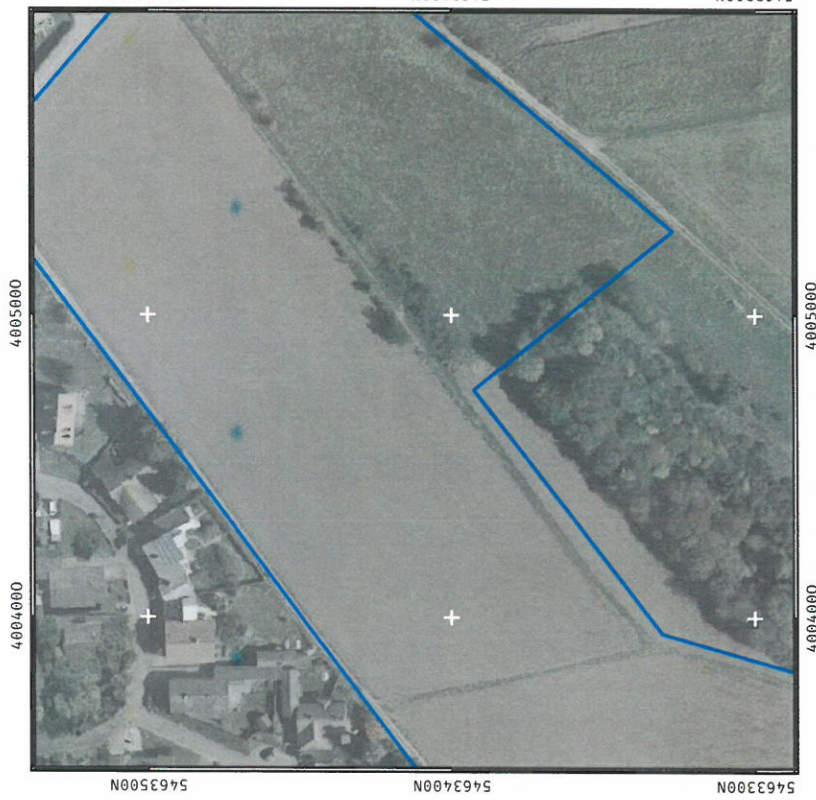
Das oben in heutiger Umweltsituation umrandete Erkundungsgebiet bestimmt alleinig den Bereich, für den das in der Begutachtung festgestellte Ergebnis gültig ist. Die Markierung kontaminationsrelevanter Strukturen ist nicht abschließend. Lediglich die für das Ergebnis der Begutachtung ausschlaggebenden Elemente wurden dargestellt.
